Dossier Technique Immobilier

Numéro de dossier : 13/06/MORGAN
Date du repérage : 21/06/2013

Adresse : **2 Rue Negreporc**

Commune : **82140 SAINT-ANTONIN-NOBLE-VAL**
Section cadastrale 000 AC, Parcelle
numéro 160-157 et 157,

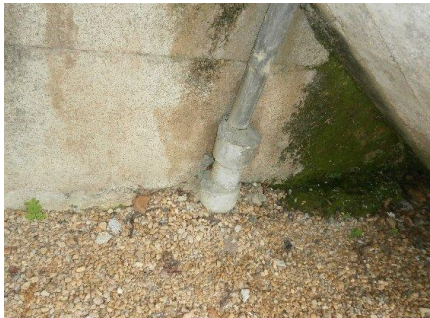
<p>Photo n° Ph005 Localisation : Parties extérieures Ouvrage : Conduits, canalisations et accessoires intérieurs et extérieurs - Conduits de fluides (air, eau, vapeur, fumée, autres fluides) Partie d'ouvrage : Conduit Description : Conduit</p>
--	---

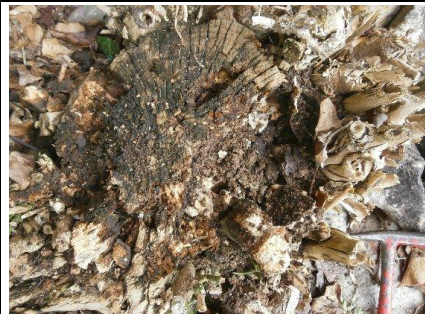
Photo n° Ph002
 Localisation : L'ensemble de la maison
 Ouvrage : L'ensemble des anciennes boisseries
 Description : Résultat de l'inspection : Absence d'indice d'infestation de termites
 (Informations complémentaires : bois piqué - Parasite(s) identifié(s) : Insectes à larves xylophages)

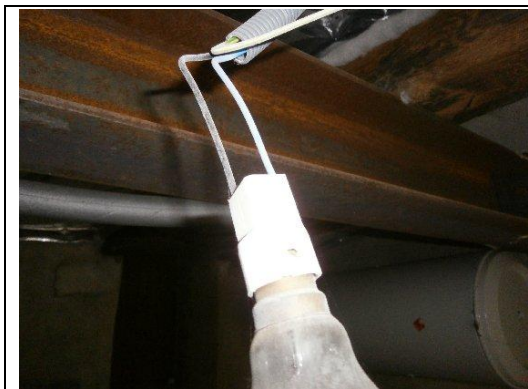
Anomalie

Libellé de l'anomalie : B7.3 c1 Des conducteurs isolés ne sont pas placés dans des conduits, goulottes ou plinthes en matière isolante jusqu'à leur pénétration dans le matériel électrique qu'ils alimentent.
